***KOSTEL SV. MICHAELA
HROZOVÁ***

Kostel sv. Michaela v Hrozové

OPRAVA V ROCE 2011

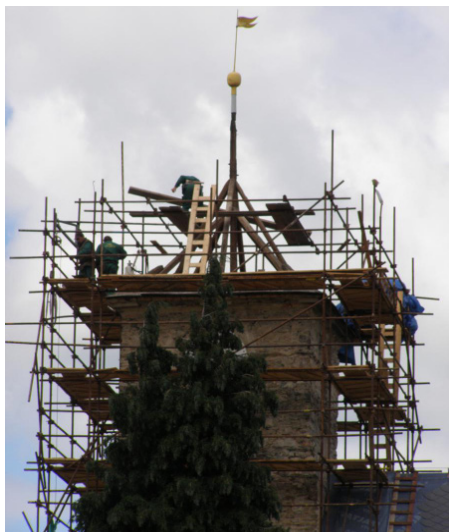
oprava věže 2010

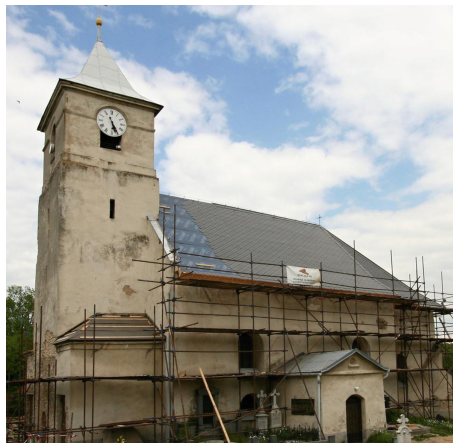
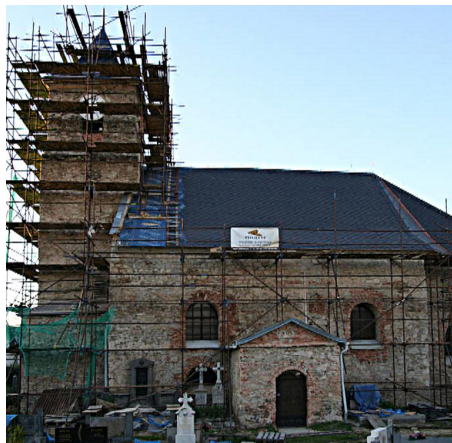
průběh oprav 2010/2011
Teprve po jeho smrti († před 25. zářím 1702) se k roku 1705 dovídáme, že nejspíše se souhlasem poručníka statku Karla Josefa z Hodic na Rudolticích byl pro jeden z bočních oltářů kostela namalován nedochovaný obraz, signovaný iniciálami malířem J. H. a opatřený letopočtem vzniku malby.

Obnova kostela se soustředila nejvíce na konstrukce v havarijním stavu, kterými byly jednoznačně krovové konstrukce nad lodí a presbytářem, střešní konstrukce a vnější fasády. Pro zajištění stavby proti vlhkosti bylo nezbytné provedení dešťové kanalizace a okapového chodníku podél základového zdiva kostela. Zároveň byly ošetřeny stávající okenní

Z pohledu památkové péče je jednoznačně stěžejní zajistit stavbu proti zatékání shora, tedy střechou a dále odvést vodu od paty základového zdiva. Krovová konstrukce nad lodí kostela je hambalkového typu s podélnými stojatými stolicemi, které jí ztužují. Doba kácení dřeva je dendrochronologicky datována do roku 1755/1756. Jako střešní krytina byl na kostele v 60. letech 20. století instalován plech. Původní břidlicová šablona na šindel byla odstraněna. Prioritní z hlediska oprav se tedy z pohledu památkové péče jevila jednoznačně krovová konstrukce. Její stav byl především ve spodních partiích havarijní, což způsobil jednak tesařík a červotoč a dále byla konstrukce výrazně staticky poddimenzována zeslabením vazných trámů při pozdějším doplňování pruských kleneb v lodi kostela krátce po roce 1804. Cílem sanace z pohledu památkové péče bylo minimalizovat výměny a staticky posílit původní konstrukci. Výměny probíhaly převážně ve spodních partiích, kde byly měněny všechny pozednice a vazné trámy,

lokálně pak také některé krokve nebo jejich části a všechny patní sloupky. Zásadní bylo provedení změny v systému vazných trámů, kterým v průběhu překážel vrchol klenby. Z tohoto důvodu byly průběžné vazné trámy ponechány pouze v plných vazbách, které se shodou náhod nacházely přímo nad klenebními pasy níže položenými než vrcholy kleneb. Zbývající vazné trámy byly odstraněny a nahrazeny krátkětem. Provizorní konstrukce krovu nad presbytářem a oratoří byla v celém rozsahu změněna především proto, že staticky naprosto nevyhovovala a hrozilo její zřícení. Z pohledu památkové péče tato konstrukce nebyla vůbec hodnotná, a to jak po řemeslné, tak po typové stránce, navíc prošla po roce 1945 většími úpravami.

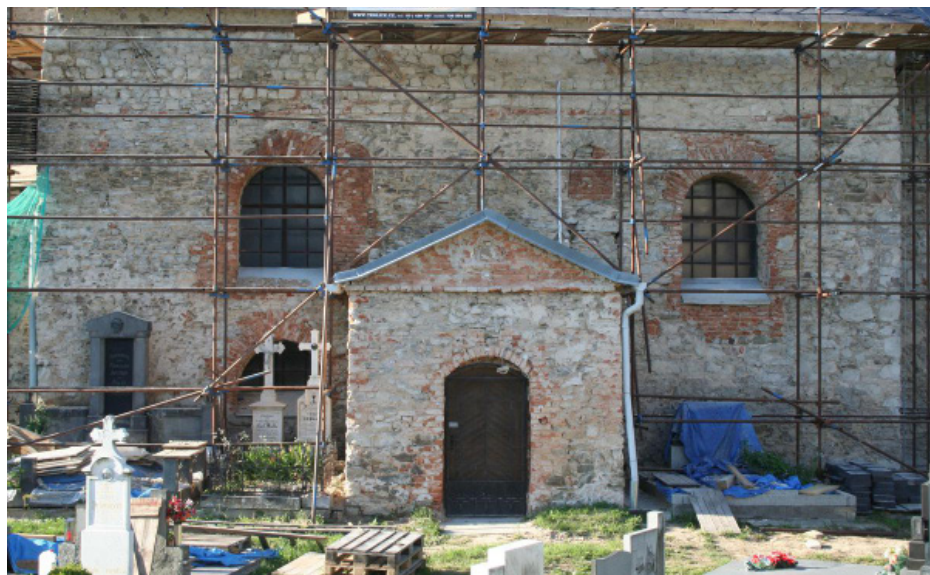
detail dozděných částí kostela

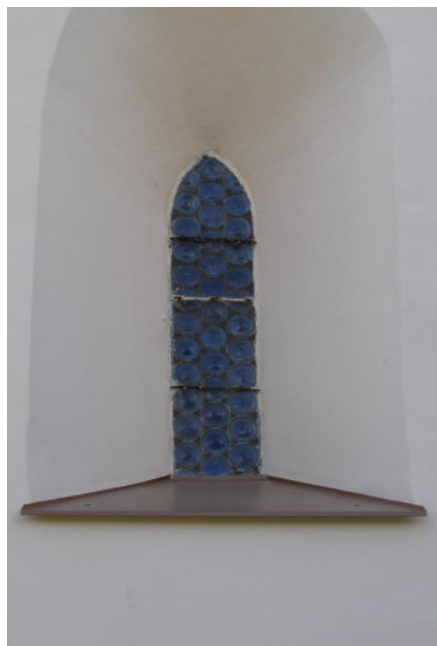
gotické okno před a po rekonstrukci

Krovová konstrukce stánové věže byla z větší části ponechána ve svém stávajícím stavu. Měněny byly pouze námetky, římsová deska a hrotnice. Obnova fasády, která započala poté, spočívala v odstranění nesoudržných a cementových omítek. Po vizuálním průzkumu z lešení bylo zjištěno, že se jedná o novodobé cementové omítky nejspíše ze 60. let 20. století, pod nimiž se nedochovaly téměř žádné vrstvy původních omítek. Lokálně bylo možné vyzorovat starší jádrové vrstvy, které však neměly líčky a nalézaly se v malém množství. Z tohoto důvodu bylo rozhodnuto novodobé vrstvy omítek odstranit a nahradit je omítkami novými. V souvislosti s tím se na zdivu odhalila řada nálezových situací, které byly řádně zdokumentovány zástupci Národního památkového ústavu v Ostravě (dále jen NPÚ OV), Mgr. Petrou Kaniovou a Mgr. Františkem Kolářem. Z daného průzkumu je v současné době zpracovávána nálezová zpráva, která bude uložena v archivu NPÚ OV. Na východní stěně byly ve špaletě gotického okna odhaleny fragmenty původních omítek – bílá líčka s okrovou linkou kolem ostění. Na jižní fasádě presbytáře se objevil tzv. kaplanský vstup, zhotovený bez užití portálu pouze s kamenným ostěním a dále jedno menší zazděné okénko s rozpačitým záklenkem, který nepřipomínal ani zaoblený románský vrchol

okna ani hrotité středověké okno. Dále zde bylo nalezeno jedno ze dvou ostění dalšího okenního otvoru. Zajímavé bylo zjištění na zdivu věže. Dosud byl hrozovský kostel uváděn jako jeden z tzv. obranných kostelů, na což by poukazovala středověká hranolová věž sloužící k úkrytu, dále střílny ve věži a mohutná ohradní zeď s pilíři. Při odstranění omítek na věži bylo zjištěno, že střílnová okna byla vytvořena až daleko později a místo nich se zde nacházela celkem velká okna původního zvonového patra s poměrně plochým segmentovým zaklenutím vrcholu, což zcela vyvrátilo domněnky o verzi obranného kostela.

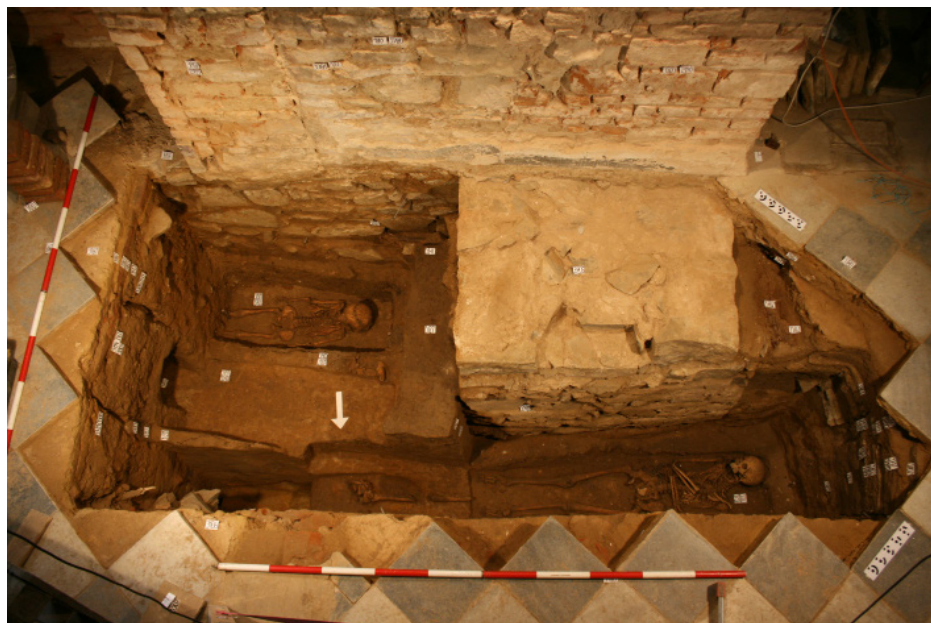
interiérové pohřby v jižní části presbytáře

Archeologickým výzkumem bylo v hrozovském kostele zachyceno celkem 16 interiérových pohřbů, z toho 12 v prostoru jižní části presbytáře. Jednalo se o kostrové pohřby dospělých jedinců a rovněž pohřby dětské, ty se v prostoru presbytáře koncentrovaly před kaplanským vchodem, při patě vítězného oblouku. Všechny skelety byly uloženy v natažené poloze na zádech s hlavou otočenou směrem k východu.

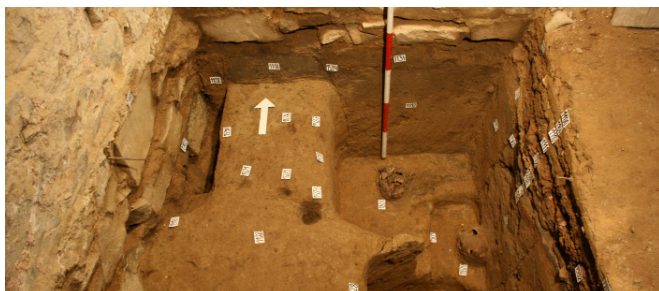
horizont předkostelních pohřbů, 13. stol.

desetiletích existence vesnice. Jednalo se o celkem šest identifikovaných hrobových jam, hloubených do povrchu půdního horizontu, v jejichž zásypech absentoval stavební materiál a některé z nich byly navíc porušeny základovým zdivem kostela. Horizont těchto pohřbů byl zachycen v prostoru severozápadního nároží kostelní lodi, naproti tomu v obou dalších archeologických sondách, situovaných při jižní obvodové zdi lodi a presbytáře nebyly tyto pohřby hodnověrně prokázány. Povrch zásypů vzájemně se porušujících hrobů a okolní terén byly protkány liniemi kulových jamek, dokládajících existenci někdejších plotů. V úvahu mj. připadá ohrazení jednotlivých hrobů popř. jejich skupin, ať už z hlediska symbolického či

praktického, za předpokládané prvotní absence ohrazení celého hřbitovního areálu. Teprve do povrchu tohoto hřbitovního horizontu směřoval někdy v průběhu druhé poloviny 13. století vkop pro základové zdivo kostela. Úroveň základové spáry značně kolísá, severní obvodová zeď lodi je založena prakticky na povrchu soudobého terénu, jižní obvodová zeď disponuje pouze symbolickým základovým vkopem, naproti tomu základy západního průčelí kostela a presbytáře dosahují standardních parametrů. V interiéru lodi i presbytáře se dobře dochoval stavební horizont, představovaný vrstvami obsahujícími stavební odpad (úlomky stavebního kamene a malty, maltový prach a pískovcová drť).

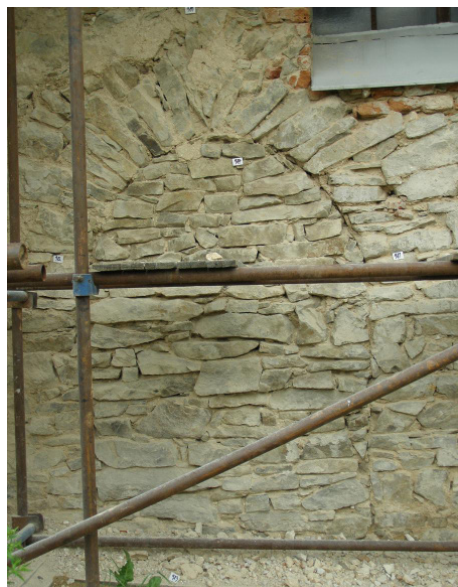
druhotně zazděný gotický vstup

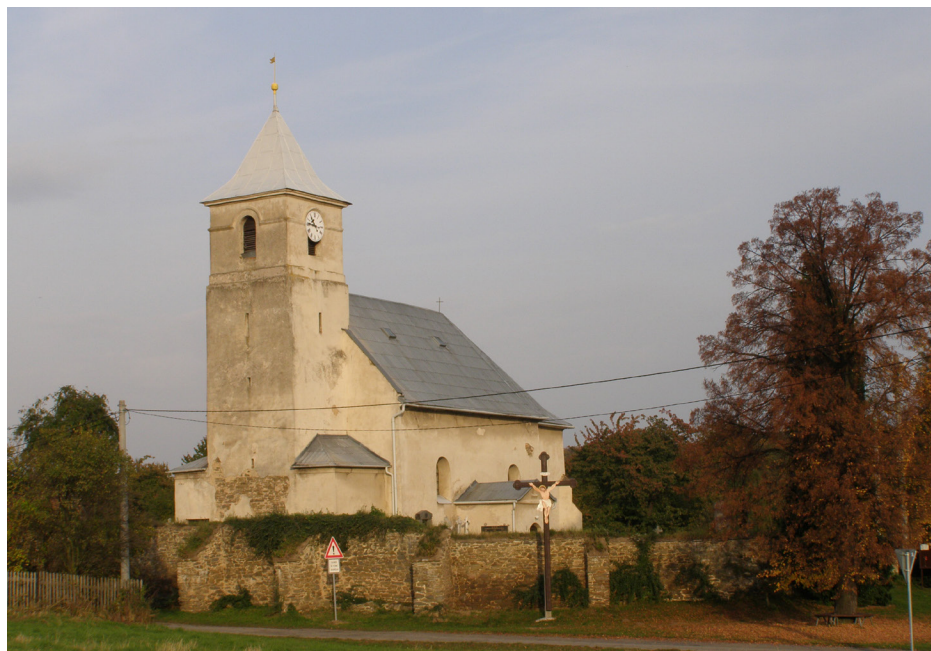
kostel před opravou

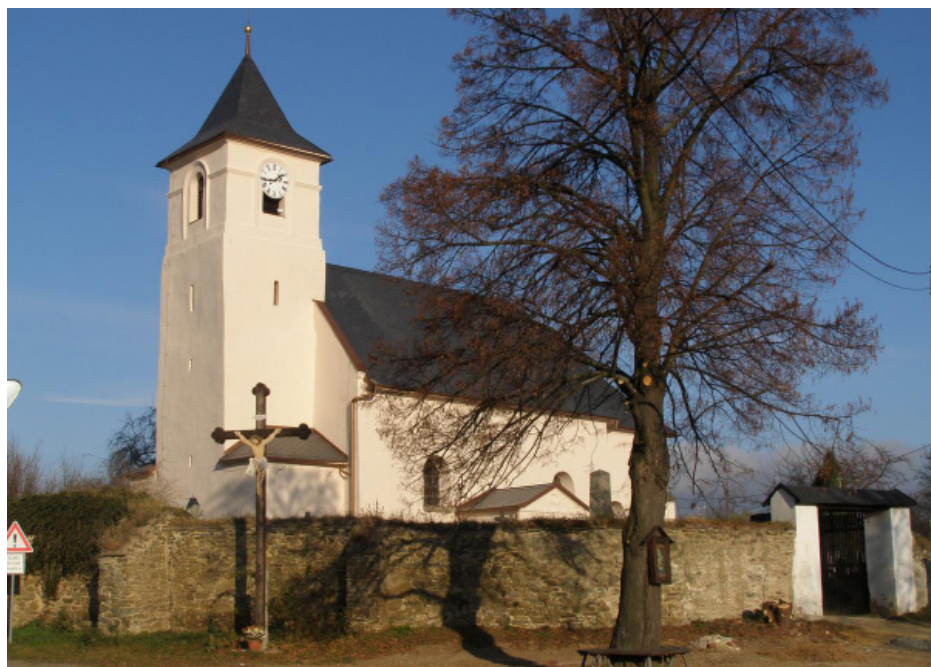
kostel po opravě

Zástupci památkové péče se dohodli, že omítky budou maximálně kopírovat kamenný povrch zdiva, tak aby výsledek vyhlížel „starobyle“. Nátěr byl zvolen ve světlých barvách. Na zdivu byly v místech po původních otvorech oken i dveří vytvořeny nuty, které návštěvníka upozorní na existenci nálezu a původně jiný vzhled kostela. V interiéru se po odstranění omítek našlo kamenné ostění původního jižního portálu, který byl jediným vstupem (kromě kaplanského) do kostela. Bylo rozhodnuto restaurovat a zafixovat kámen a přiznat ho v interiéru předsíně.

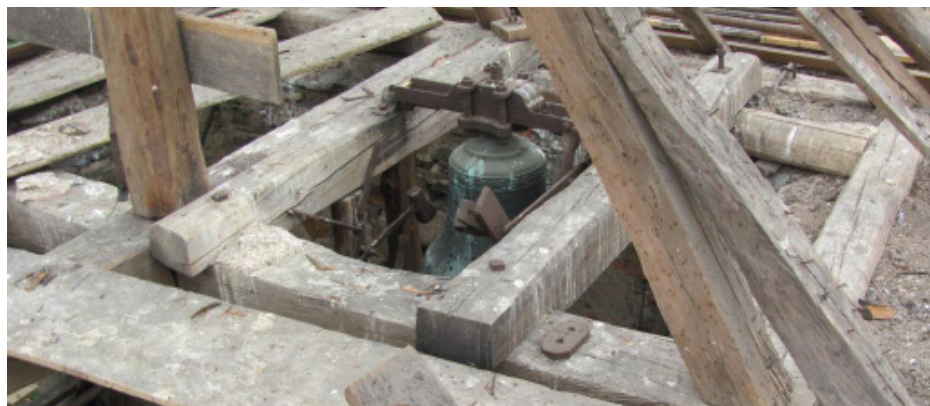
detail zavěšení zvonu

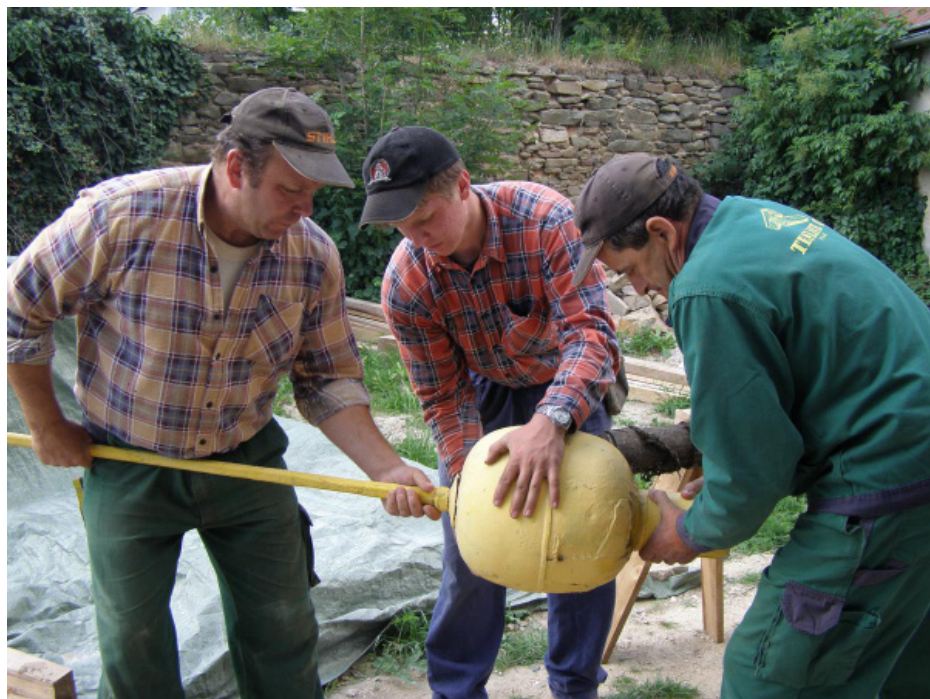
demontáž makovice kostela

V letech 2010-2011 probíhala oprava zdejšího kostela sv. archanděla Michaela, starého více než 700 let. Při té příležitosti byla snesena schránka ze špice kostelní věže, ale k našemu zklamání byla shledána prázdnou. Zda v ní někdy něco bylo, nevíme. Aby se tato situace v budoucnu neopakovala, vložili jsme do ní tuto zprávu.
